AMFORETĂ CE APARTINE CULTURII CUCUTENI - PROBLEMATICA RESTAURĂRII UNUI VAS RESTAURAT

**CUCUTENI AMPHORA –
ISSUE OF RESTORING A RESTORED RECEPTACLE**

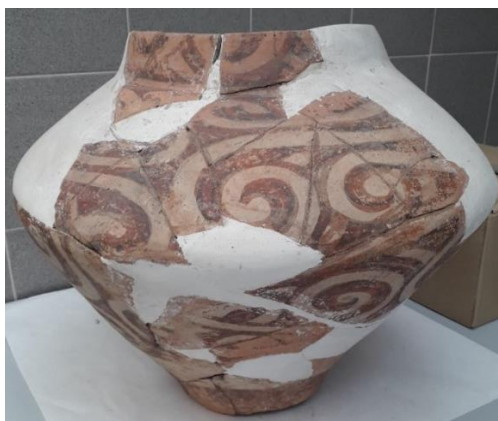
Vasul este considerat o amforetă bitronconică de mărime medie (cu o înălțime de 370 mm iar diametrul maxim al vasului este de 450 mm) (fig.1). Suprafața ceramică a fost angobată, lustruită și pictată. Avem pictură tricromă, cu alb, roșu și negru, fiind reprezentate niște spirale. Primele două culori predomină, iar negrul apare sub forma unor linii subțiri care conturează celelalte culori. Gura amforetei este înaltă și invazată, iar fundul este drept.

Figura 1. Amforeta - Starea de conservare la venirea în laborator

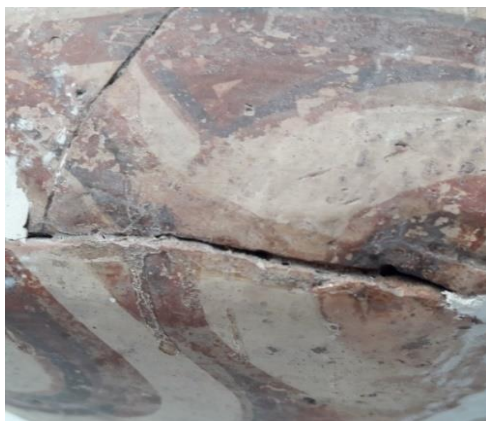
După scoaterea din săpătura arheologică, piesa se prezenta în stare fragmentară, cu lipsă material de constituție de cca. 25-30%. Ulterior, în urma unui proces de restaurare, piesa a fost reîntregită, fragmentele originale fiind lipite cu film de celuloză (acetat de celuloză), iar completările s-au realizat cu ipsos (sulfat de calciu, CaSO_4)⁴. După examinarea inițială a obiectului ceramic am hotărât îndepărtarea materialelor aplicate în timpul tratamentului anterior de restaurare deoarece adezivul folosit a îmbătrânit, a devenit casant, contractându-se și eliminându-se, din acest motiv nivelul de rezistență fizică a piesei era foarte scăzut (fig. 2). De asemenea plombele de ipsos prezentau numeroase crăpături, care în timp puteau duce la pierderea integrității unitare a obiectului (fig.3). Un alt motiv pentru care am dorit să îndepărtăm vechile materiale a fost de ordin estetic, astfel unele materiale au fost aplicate stângaci și în exces așa cum este și în cazul aplicării adezivului care a fost găsit acoperind suprafața originală a ceramicii, iar în mai multe zone, plomba de ipsos acoperă suprafețe extinse de material original⁵ (fig.4).

Fig 2. Amforeta - Detaliu cu adezivul casant și care acoperă materialul ceramic original

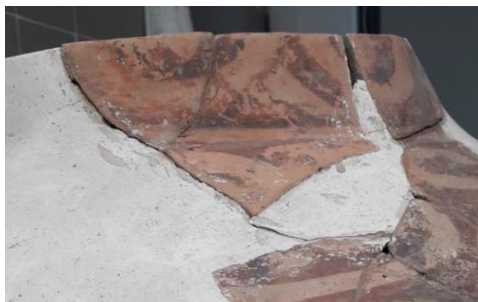
Fig. 3. Amforeta – Detaliu cu plomba de ipsos crăpată

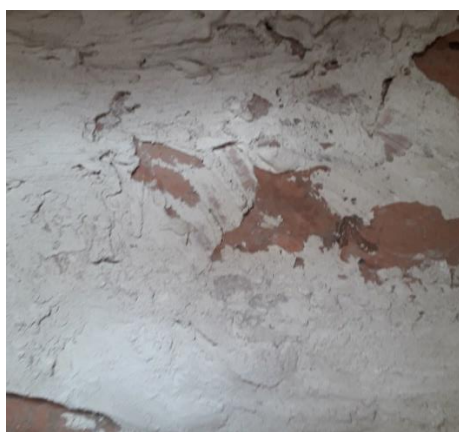
Fig.4. Amforeta - Detaliu cu plomba turnată peste materialul ceramic original.

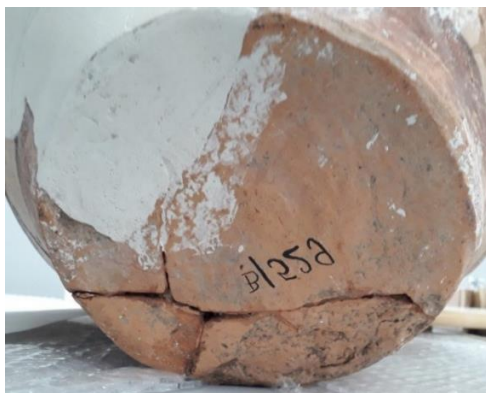
Pe lângă problemele cauzate de materialele de restaurare îmbătrânite, în urma analizelor efectuate la nivel macroscopic și cu ajutorul stereomicroscopului s-au mai evidențiat și existența următoarelor degradări: pe piesă există depuneri praf, sol arheologic și săruri aderente (carbonați); se observă că fundul vasului este ciobit, ciobitură care a dus la pierderea de material de constituție și din cauza căreia vasul întâmpină greutate în a sta într-o poziție de echilibru, funcțională (fig. 5); pe suprafața oalei se constată exfolieri de angobă, fisuri și ciobituri ale materialului ceramic, dar și exfolieri de strat pictural.

Fig. 5. Amforeta - Detaliu cu fundul vasului ciobit, cu depuneri de sol și săruri.

Fragmentele au fost spălate în soluție de 2 % detergent neionic Contrad C2000, (pH = 12,4) pentru îndepărtarea depunerilor solubile în apă și a murdăriei aderente. Toate fragmentele au fost imersate în această soluție timp de 30 de minute, iar în prealabil, au fost imersate în apă distilată pentru a umple cu apă golurile de aer din ceramica poroasă. În acest mod am reușit împiedicarea pătrunderii detergentului în structura ceramicii. Spălarea cioburilor a fost urmată de o clătire a fragmentelor ceramice în apă până la eliminarea oricărei urmă de detergent. După clătirea detergentului am introdus fragmentele într-o baie acidă, folosind o soluție de 10% acid citric. Acest tratament chimic a fost necesar pentru îndepărtarea sărurilor insolubile în apă, precum carbonații. Produșii de reacție rezultați au fost îndepărtați sub flux de apă și cu ajutorul unor perii cu păr moale. S-au realizat mai multe clătiri succesive până parametrii apei de clătire, adică PH-ul, au fost aceeași cu a soluției inițiale. Uscarea s-a realizat pe o hârtie de filtru la temperatura camerei (aproximativ 21°C) fără alte surse de încălzire. Cioburile au fost lăsate 2 zile la uscat pentru a ne asigura de eliminarea totală a apei din structură.

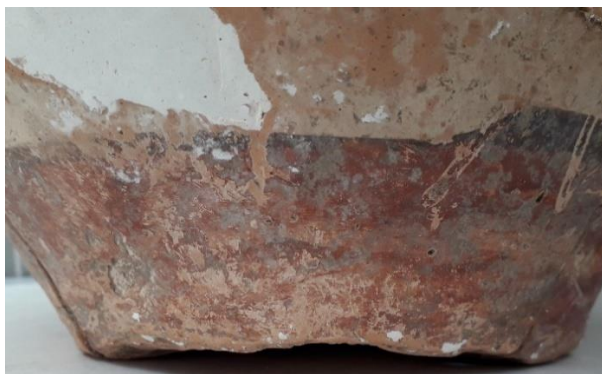
Fig. 6. Amforeta - Detaliu cu exfolierile de strat pictural

Pentru a stabiliiza ceramica am consolidat fragmentele ceramice. În cadrul acestei operațiuni am folosit Estel 1100, un produs consolidant pe bază de silicat, în soluție de White spirt, 75%, utilizat în restaurarea arheologică pentru consolidarea ceramicii. Consolidarea s-a realizat prin imersia fragmentelor ceramice, iar uscarea fragmentelor consolidate s-a efectuat pe o hârtie de filtru, re poziționându-le periodic pentru a se evita aderența.

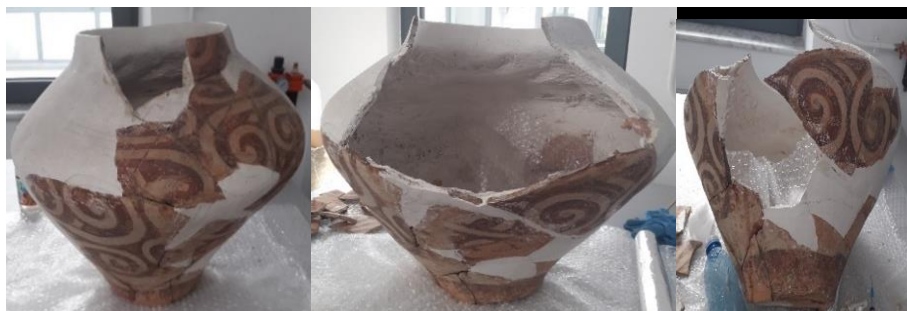
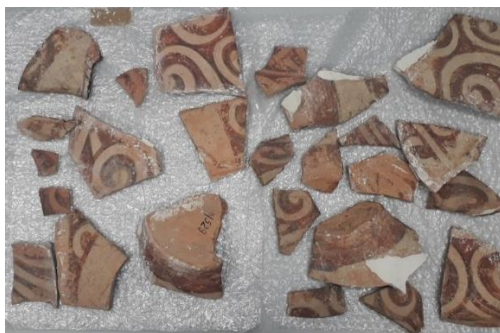
Fig.7. Amforetă - Detalii cu etapele de dezasamblare a vasului.

Îndepărtarea materialelor s-a realizat ținând cont de siguranța obiectului în timpul proceselor, astfel încât, în cazul în care legăturile cedează în mod neașteptat, să nu se producă daune. Pentru a asigura siguranța vasului am realizat dezasamblarea de la gură la bază, iar obiectul l-am așezat pe o suprafață acoperită cu o folie cu bule. Pentru desprinderea fragmentelor am folosit acetona, aceasta fiind aplicată prin injectare în zonele de îmbinare a fragmentelor. Ipsosul a fost hidratat la saturație pentru a ușura îndepărtarea mecanică cu ajutorul, rașpelelor, pilelor, bisturiilor și a altor instrumente ascuțite. Urmele de acetat de celuloză au fost îndepărtate cu ajutorul acetonei prin tamponare și cu ajutorul bisturiului, iar urmele de ipsos de pe fragmentele ceramice originale, au fost îndepărtate cu o soluție de 5 % acid acetic, prin tamponare cu tamponare de bumbac și cu ajutorul instrumentelor mecanice. Datorită adezivului care și-a pierdut proprietățile, desprinderea fragmentelor s-a realizat facil⁶ (fig. 7).

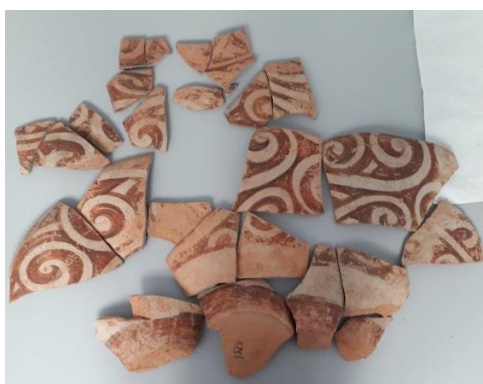
Fig.8. Amforeta - Fragmentele ceramice după procesul de curățare și consolidare

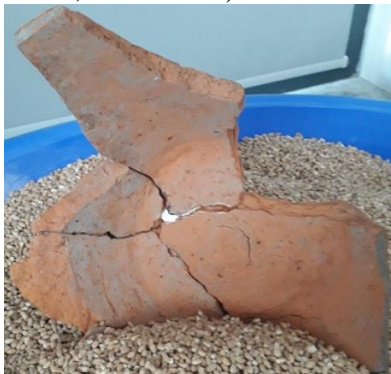
într-o fază avansată de deformare, cel mai probabil datorită zacerii în sol (presiunea solului, umiditate, chimismul).

Fig.9. Amforeta - Detaliu din timpul procesului de asamblare

Fragmentele au fost asamblate cu ajutorul poliacetatului de vinil, TISZABOND, de tip D3. Fragmentele lipite au fost puse în echilibru în caseta cu nisip. S-au folosit clești speciali de restaurare (cleme de plastic), pentru a evita deplasarea fragmentelor asamblate până la întărirea adezivului, iar surplusul de adeziv s-a îndepărta cu ajutorul unei bucăți de material textil. În timpul asamblării fragmentelor s-a putut observa faptul că fragmentele erau

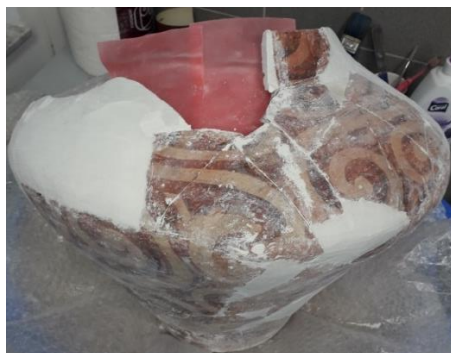
Fig.10. Amforeta - Detaliu din timpul procesului de completare a zonelor lacunare

Completarea zonelor lacunare s-a făcut cu ipsos de modelaj. Acesta este omogen și a permis finisarea imediat după ce a făcut priză. Pentru negativ am folosit plăci de ceară dentară, aceasta plasticizându-se prin încălzirea la o temperatură de 40-45°C, cu un aparat cu jet de aer cald. Mulajul de ceară a fost luat din imediata vecinătate a zonei lipsă. Plombele de ipsos au fost aduse la formă și nivel cu originalul cu ajutorul hârtiei abrazive de granulații diferite și cu ajutorul rașpilelor de dimensiuni variate.

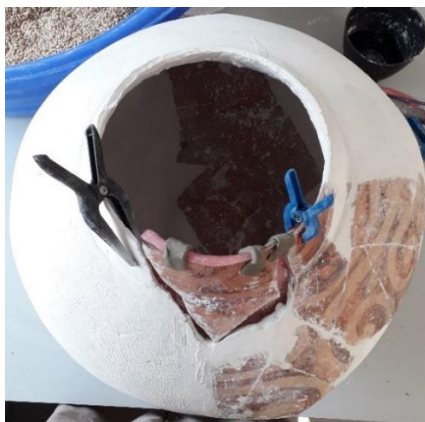
Fig.11. Amforeta - Introducerea fragmentului disparat în masa de ipsos

Având în vedere că un fragment din zona gurii nu a avut zonă de contact comună cu nici un alt fragment am decupat o parte a plombei și am introdus fragmentul asamblându-l cu adeziv vinilic și ipsos. După aducerea la formă și nivel cu originalul a plombelor de ipsos, am localizat poziția

fragmentelor disparate și am traforat masa de ipsos cu ajutorul rașpilelor, urmărind conturul fragmentelor.

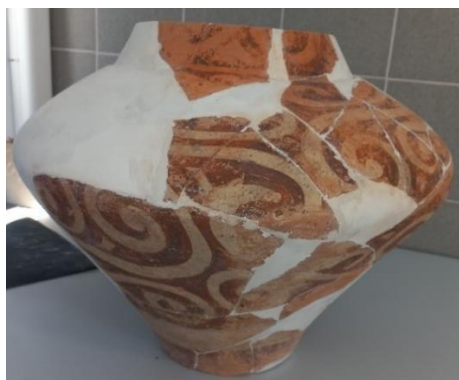
Fig.12. Amforeta - Vasul după finisarea plombelor și chituirea rosturilor

Zona de contact între fragmente fiind neaderentă, am hotărât chituirea rosturilor cu un amestec de ipsos și adeziv polivinilic. Acest amestec a fost introdus, strat după strat, prin pensulare, în zona de contact dintre două fragmente. Am avut în vedere, ca înainte de un nou strat de ipsos introdus, să las să se usuce precedentul strat pentru a nu cauza fisuri în zona de chituire.

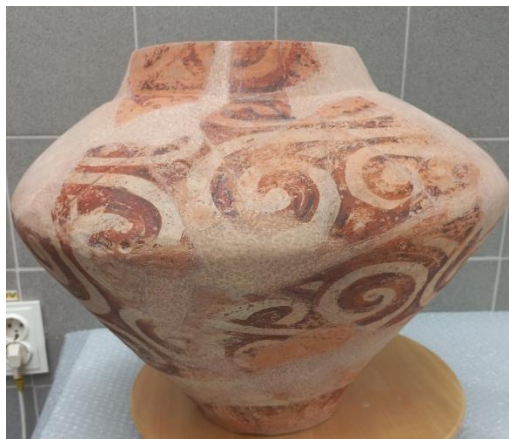
Fig.13. Amforeta după întregul proces de restaurare

La final, integrarea cromatică a plombelor s-a făcut cu ajutorul culorilor de tip acuarelă, în ton mai deschis față de original, respectând astfel principiu lizibilității. În general, integrarea este o intervenție de natură estetică și nu este indispensabilă unei bune conservări a obiectului, dar se justifică pentru că vizează facilitarea perceperii unității potențiale a obiectului.

Peliculizarea prin pensulare, atât a materialului ceramic, cât și a plombelor de ipsos, a fost necesară pentru a crea o barieră împotriva agenților atmosferici și pentru că permite încetinirea proceselor de deteriorare. Din acest motiv, plombele de ipsos au fost peliculizate aplicându-se un strat de vernis, format din Paraloid B72, cu o concentrație de 5%, dizolvat în Toluen.
