## REȚINEREA LA SOL A AVIOANELOR IL-18 ALE COMPANIEI „TAROM” ȘI INFORMAȚIILE CUNOSCUTE DE ȘEFUL LEGAȚIEI S.U.A. DE LA BUCUREȘTI (IANUARIE - MARTIE 1963)

*THE GROUNDING OF TAROM IL-18 AIRLINERS AND THE INFORMATION  
KNOWN BY THE U.S. LEGATION HEAD IN BUCHAREST  
(JANUARY-MARCH 1963)*

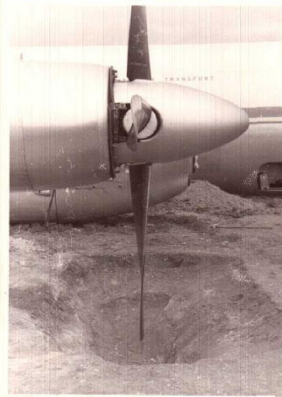
Motorul pregătit pt. pornire

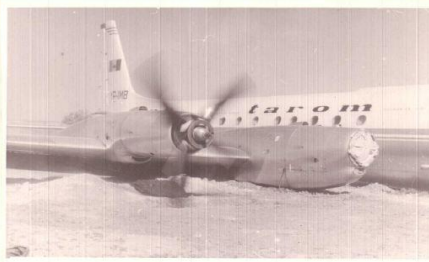
Pentru a descoperi cauza acelui incident, specialiștii sosiți la locul aterizării au săpat un șanț adânc în dreptul unui motor, au demontat elicea avariata și au pus alta în locul său. Apoi, a fost pornit motorul pentru a se verifica funcționarea sa în condițiile de oprire în aer. Acel experiment a demonstrat faptul că motorul nu s-a defectat în timpul zborului, iar cauza evenimentului grav era alta: gheața acumulată în filtrele de combustibil ale motoarelor.

Funcționarea motorului în condițiile  
de oprire în aer.

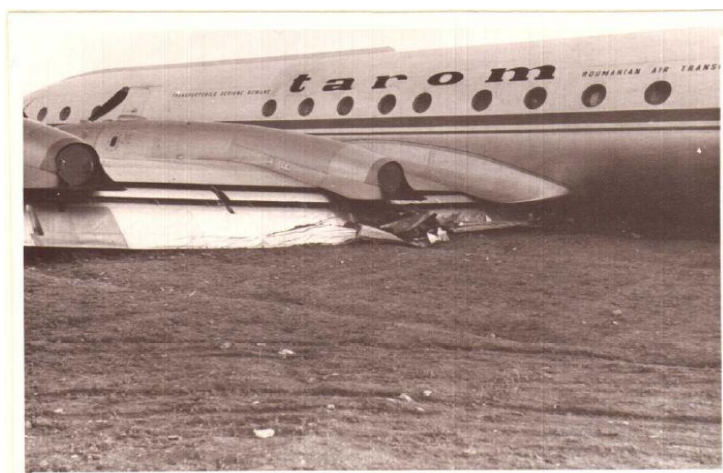
*Deteriorarea flapsului*

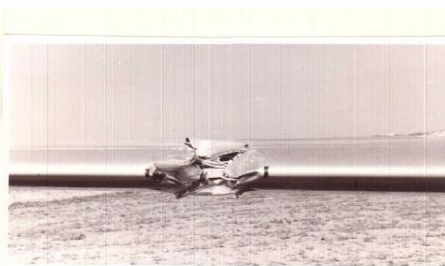
*Deteriorarea produsă prin retezarea porucii  
de planul avionului*
