**REȚINEREA LA SOL A AVIOANELOR IL-18 ALE COMPANIEI  
„TAROM” ȘI INFORMAȚIILE CUNOSCUTE DE ȘEFUL LEGAȚIEI  
S.U.A. DE LA BUCUREȘTI (IANUARIE-MARTIE 1963)**

*THE GROUNDING OF TAROM IL-18 AIRLINERS AND THE INFORMATION  
KNOWN BY THE U.S. LEGATION HEAD IN BUCHAREST  
(JANUARY-MARCH 1963)  
- abstract -*

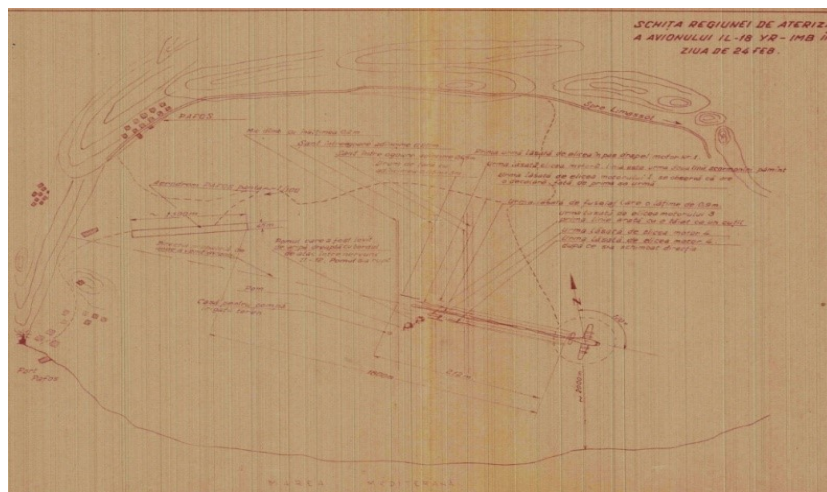
Din schița întocmită de autoritățile române rezultă că fostul aerodrom militar era prevăzut cu o pistă scurtă (de aproximativ 1300 m)<sup>3</sup>, însă piloții au preferat să aterizeze cu trenul escamotat pe un teren plat din imediata apropiere deoarece combustibilul aflat în rezervoarele avionului se putea scurge și aprinde de la scânteile rezultate la aterizarea pe burtă, pe o pistă de beton, iar la sol nu exista nici un mijloc de stins incendii. Un pom aflat pe direcția de aterizare a fost retezat cu o aripă după ce avionul a luat contact cu solul. Distanța parcursă de aparatul Il-18 la aterizare a fost de 212 metri, iar plaja se afla la aproximativ doi kilometri de locul în care s-a oprit aparatul de zbor. Din fericire, nu au existat pierderi de vieți omenești și nici o rănire.<sup>4</sup> Toți pasagerii au fost îmbarcați în autobuzele venite de la Paphos și transportați la Nicosia împreună cu bagajele lor.<sup>5</sup>

Pentru a descoperi cauza acelui incident, specialiștii sosiți la locul aterizării au săpat un șanț adânc în dreptul unui motor, au demontat elicea avariată și au pus alta în locul său. Apoi, a fost pornit motorul pentru a se verifica funcționarea sa în condițiile de oprire în aer. Acel experiment a demonstrat faptul că motorul nu s-a defectat în timpul zborului, iar cauza evenimentului grav era alta: gheața acumulată în filtrele de combustibil ale motoarelor.

Au urmat o reparație expeditivă a avionului în același loc, mutarea sa la capătul pistei aerodromului, o decolare cu emoții și un zbor spre un aeroport din U.R.S.S. (la începutul lunii martie 1962). În schimbul acelui avion, compania „Tarom” a primit unul nou.

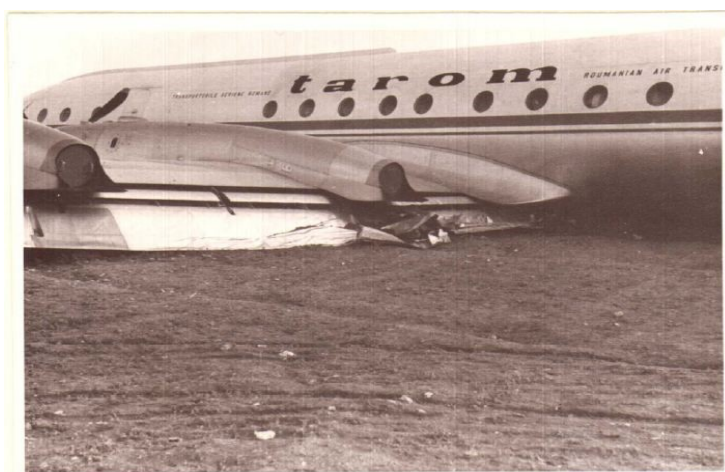
*Deteriorarea flapsului*

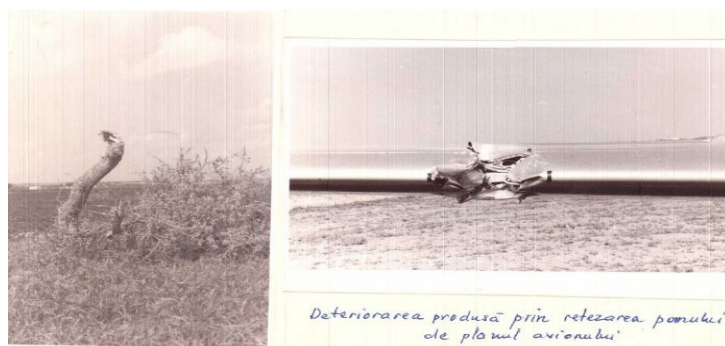
*Deteriorarea produsă prin retezarea porukii  
de planul avionului*
