## REȚINEREA LA SOL A AVIOANELOR IL-18 ALE COMPANIEI „TAROM” ȘI INFORMAȚIILE CUNOSCUTE DE ȘEFUL LEGAȚIEI S.U.A. DE LA BUCUREȘTI (IANUARIE - MARTIE 1963)

*THE GROUNDING OF TAROM IL-18 AIRLINERS AND THE INFORMATION  
KNOWN BY THE U.S. LEGATION HEAD IN BUCHAREST  
(JANUARY-MARCH 1963)*

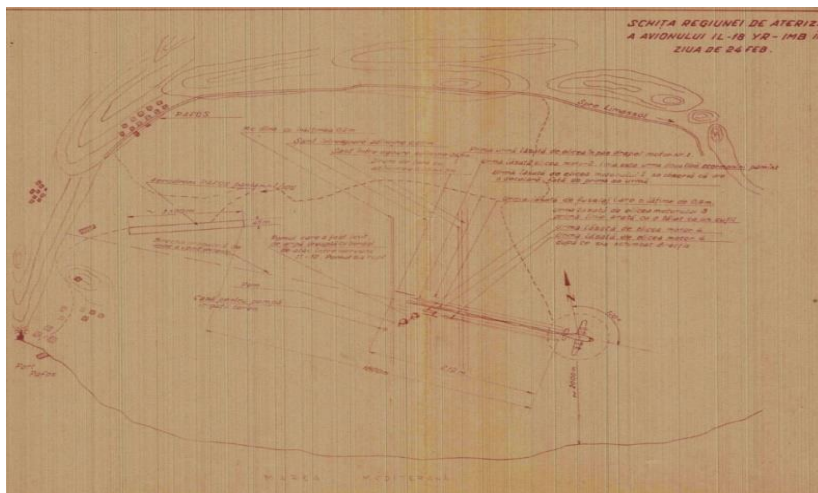
Din schița întocmită de autoritățile române rezultă că fostul aerodrom militar era prevăzut cu o pistă scurtă (de aproximativ 1300 m)<sup>3</sup>, însă piloții au preferat să aterizeze cu trenul escamotat pe un teren plat din imediata apropiere deoarece combustibilul aflat în rezervoarele avionului se putea scurge și aprinde de la scânteile rezultate la aterizarea pe burtă, pe o pistă de beton, iar la sol nu exista nici un mijloc de stins incendii. Un pom aflat pe direcția de aterizare a fost retezat cu o aripă după ce avionul a luat contact cu solul. Distanța parcursă de aparatul Il-18 la aterizare a fost de 212 metri, iar plaja se afla la aproximativ doi kilometri de locul în care s-a oprit aparatul de zbor. Din fericire, nu au existat pierderi de vieți omenești și nici o rănire.<sup>4</sup> Toți pasagerii au fost îmbarcați în autobuzele venite de la Paphos și transportați la Nicosia împreună cu bagajele lor.<sup>5</sup>

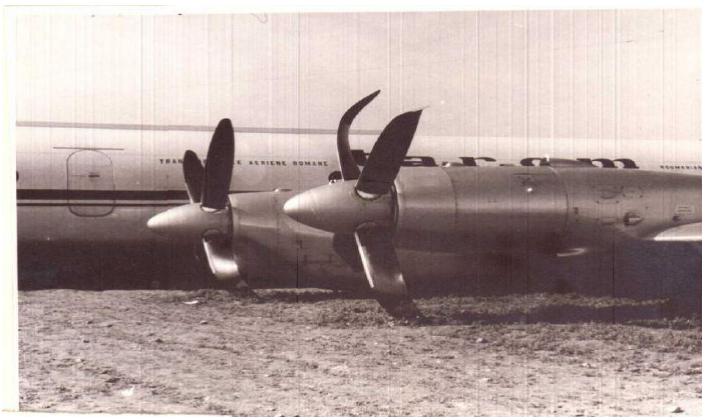
Pentru a descoperi cauza acelui incident, specialiștii sosiți la locul aterizării au săpat un șanț adânc în dreptul unui motor, au demontat elicea avariata și au pus alta în locul său. Apoi, a fost pornit motorul pentru a se verifica funcționarea sa în condițiile de oprire în aer. Acel experiment a demonstrat faptul că motorul nu s-a defectat în timpul zborului, iar cauza evenimentului grav era alta: gheața acumulată în filtrele de combustibil ale motoarelor.

Funcționarea motorului în condițiile  
de oprire în aer.
