**REȚINEREA LA SOL A AVIOANELOR IL-18 ALE COMPANIEI  
„TAROM” ȘI INFORMAȚIILE CUNOSCUTE DE ȘEFUL LEGAȚIEI  
S.U.A. DE LA BUCUREȘTI (IANUARIE-MARTIE 1963)**

*THE GROUNDING OF TAROM IL-18 AIRLINERS AND THE INFORMATION  
KNOWN BY THE U.S. LEGATION HEAD IN BUCHAREST  
(JANUARY-MARCH 1963)  
- abstract -*

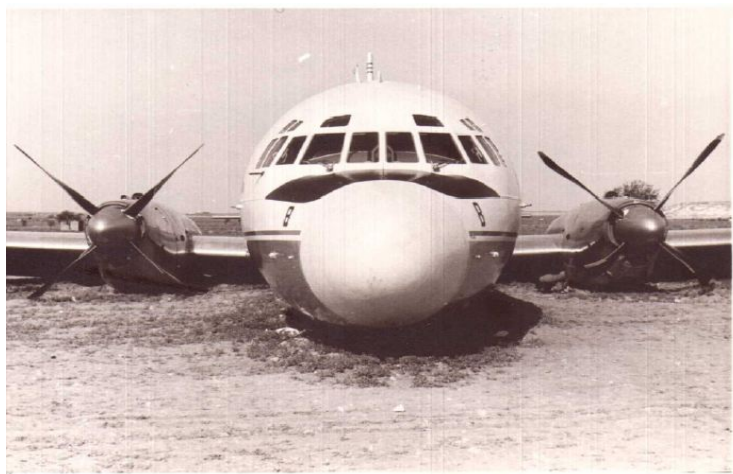
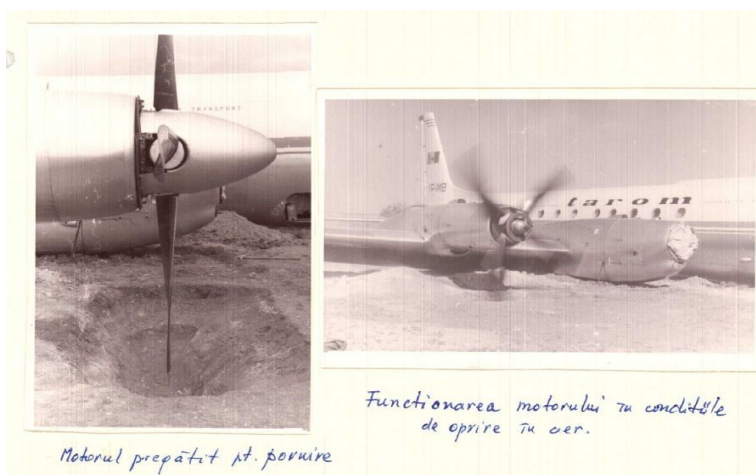
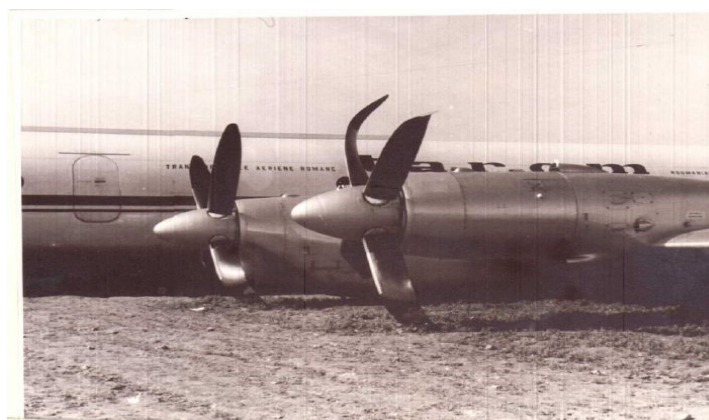
Pentru a descoperi cauza acelui incident, specialiștii sosiți la locul aterizării au săpat un șanț adânc în dreptul unui motor, au demontat elicea avariată și au pus alta în locul său. Apoi, a fost pornit motorul pentru a se verifica funcționarea sa în condițiile de oprire în aer. Acel experiment a demonstrat faptul că motorul nu s-a defectat în timpul zborului, iar cauza evenimentului grav era alta: gheața acumulată în filtrele de combustibil ale motoarelor.

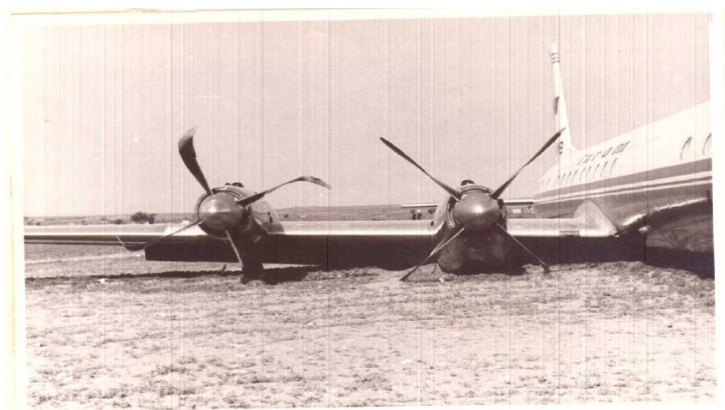
*Deteriorarea flapsului*
